# EXPERTISE DES MURS DE BLOCS INTÉRIEURS EXISTANTS ÉCOLE CLAIR-SOLEIL, SAINT-NICOLAS

CENTRE DE SERVICES SCOLAIRE DES  
NAVIGATEURS

RAPPORT FINAL

PROJET NO.: CA0043254.9788  
DATE : 2024-11-01

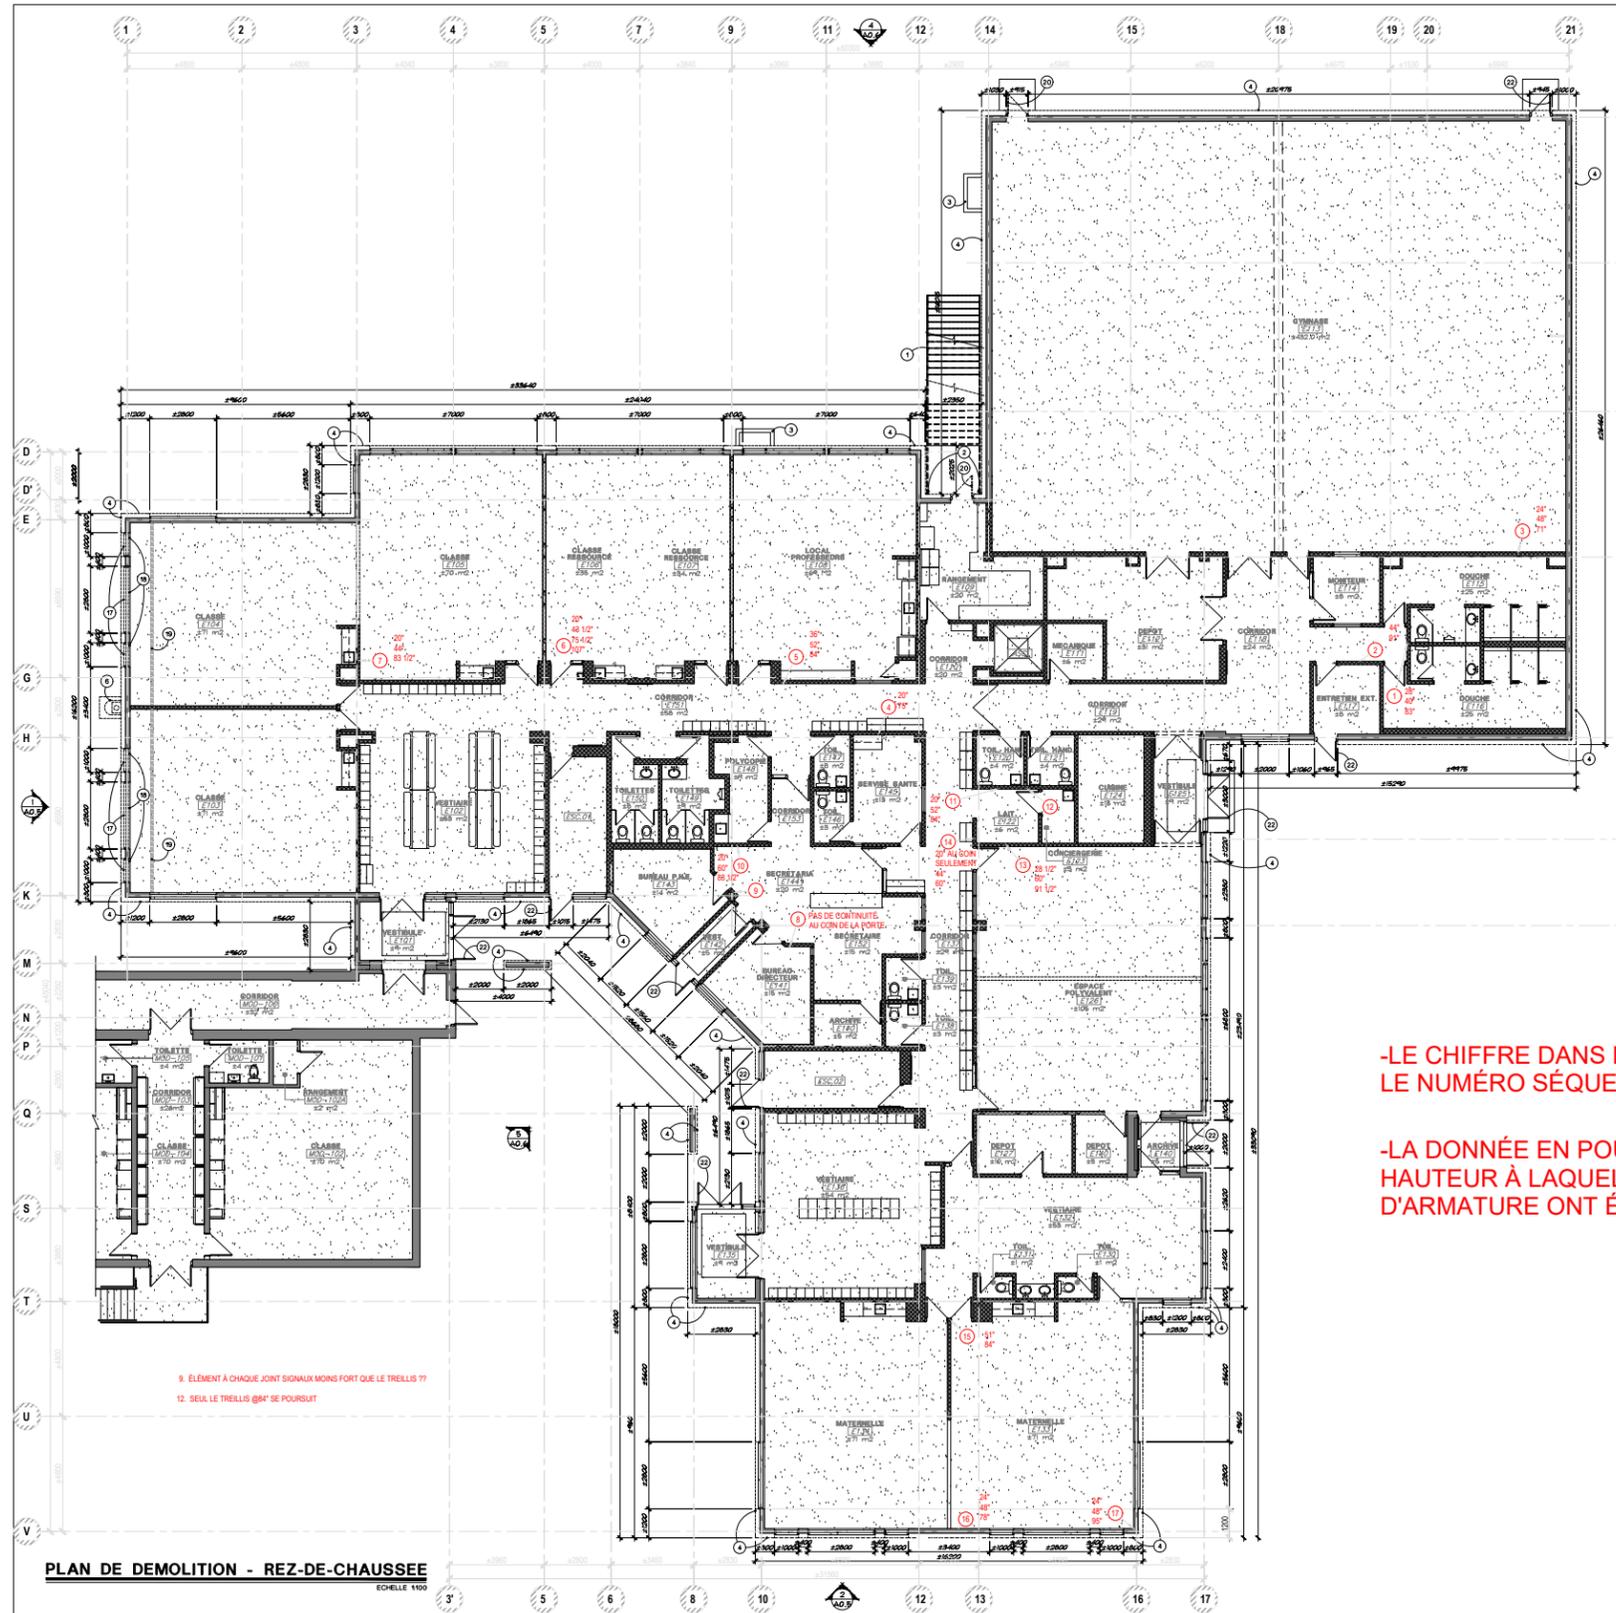
PLAN DE DEMOLITION - REZ-DE-CHAUSSEE  
Echelle 1/100

9. ÉLÉMENT À CHAQUE JOINT SIGNAUX MOINS FORT QUE LE TREILLIS ??  
12. SEUL LE TREILLIS @4" SE POURSUIT

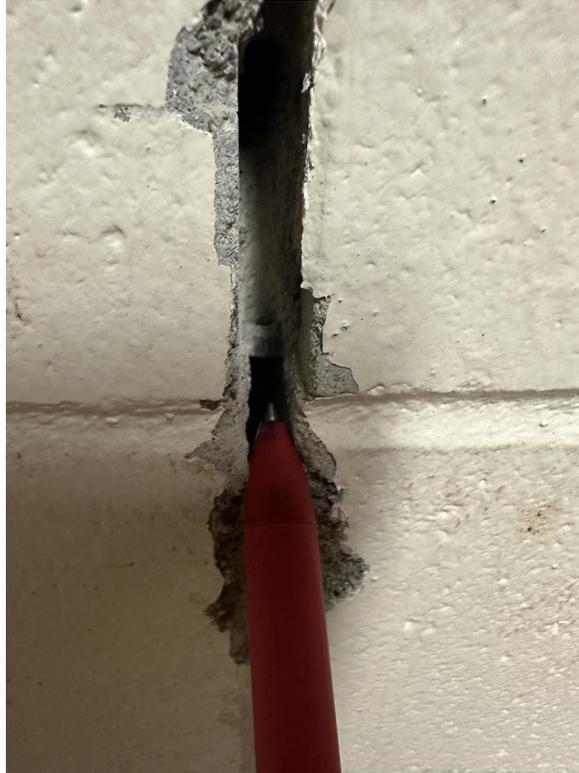
**Photo No 1**

Étalonnage de l'appareil de détection des armatures.  
Confirmation de l'existence d'armature horizontale dans le mur du local 117.

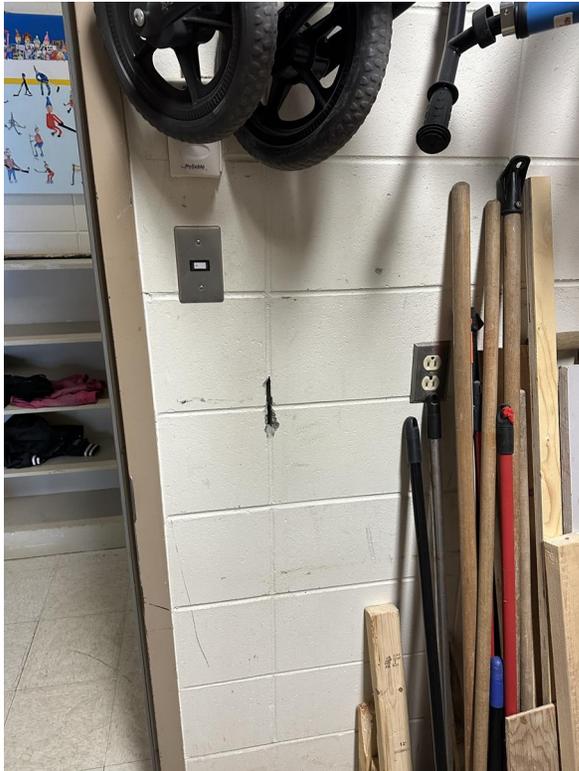
**Photo No 2**

Vue générale du percement exploratoire réalisé dans le local 117 pour confirmer la présence d'armature détectée par le scan

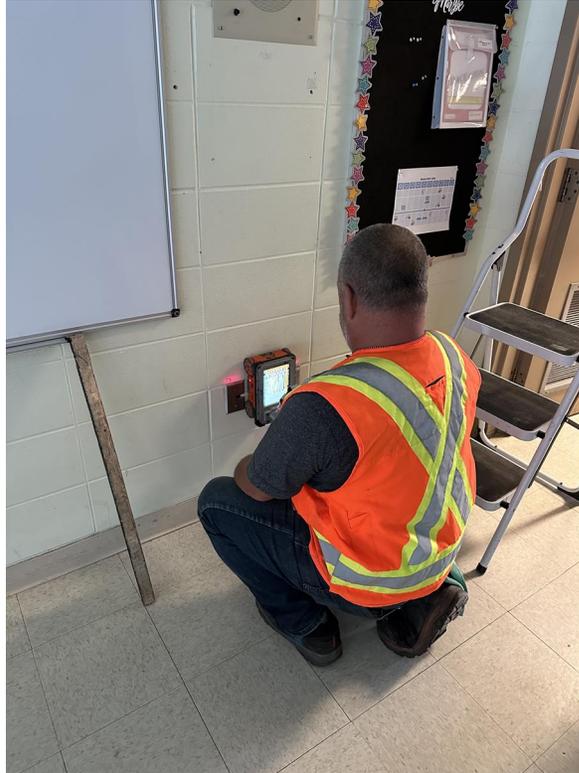
Photo No 3

Détection d'armature en cours avec le technicien de la firme ScanPlus.

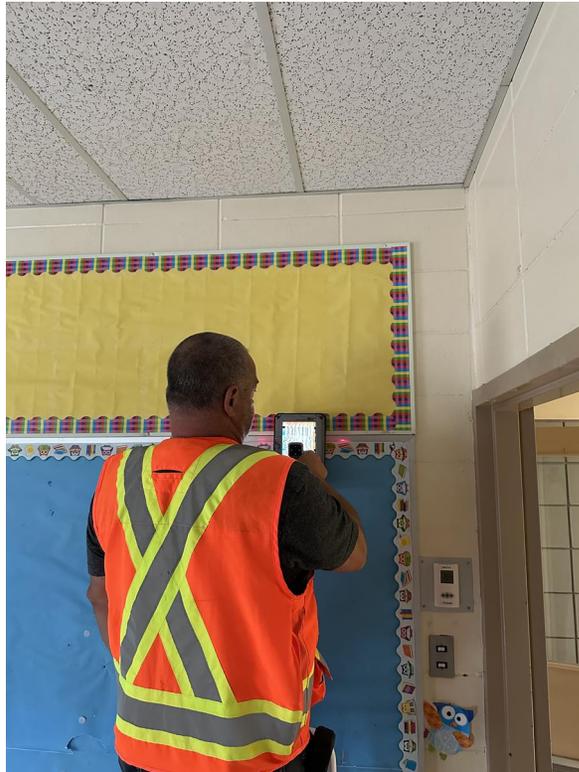
Photo No 4

Détection d'armature en cours avec le technicien de la firme ScanPlus.
